**OCENA STANU TECHNICZNEGO
BUDYNKU PRZEDSZKOLA W LGOCIE MAŁEJ,
PRZY UL. SZKOLNEJ 1/3, GMINA KRUSZYNA**

Inwestor : Urząd Gminy
ul. Kmicica nr 5
42-282 KRUSZYNA

III. OPIS OCENY TECHNICZNEJ BUDYNKU PRZEDSZKOLA W LGOCIE MAŁEJ

Częstochowa, m – c luty 2016 r.

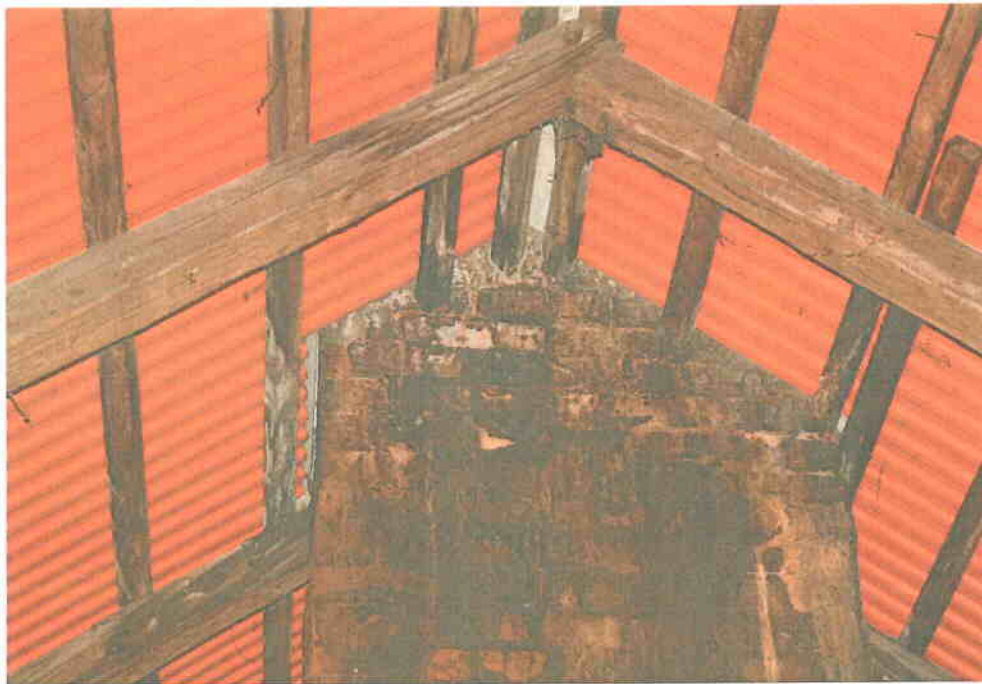
Foto 22.

- Fot. 22. Widok ze strychu komina poddasza i obu połaci dachu
- Fot. 23. Widok 1. połaci dachu ze strychu, widoczne zawilgocone łąty i krokiew
- Fot. 24. Widok 2. połaci dachu ze strychu, widoczna zawilgocona łąta

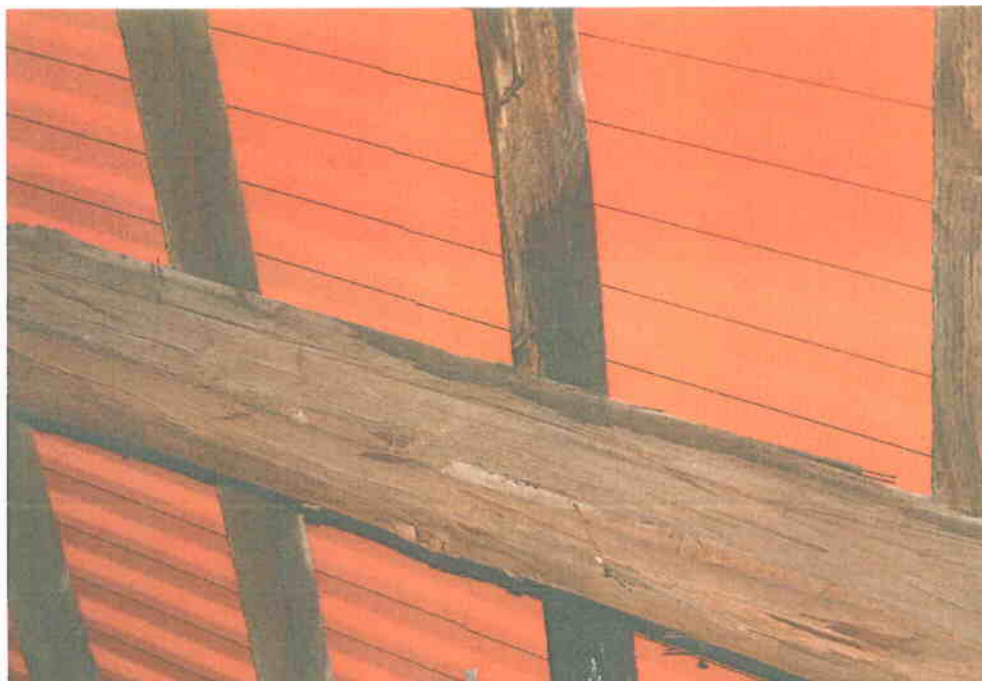
Foto 23.

1/ Brak kontrłat i membrany z folii paroprzepuszczalnej, pod pokryciem dachu ze stalowej blachy fałdowej, co powoduje wykraplanie pary na wewnętrznej powierzchni blachy i zawilgacanie elementów drewnianych więźby dachowej, w pierwszej kolejności łąt, a następnie i krokwi, co powoduje ich stopniowe murszenie i niszczenie.

1/ Zdjęcie pokrycia dachu z blachy fałdowej, usunięcia starych łąt, położenie na istniejących krokwiach folii paroizolacyjnej, zamocowanie jej do nich kontrłątami, przybicie nowych łąt i ponowne zamocowanie blachy pokrycia .

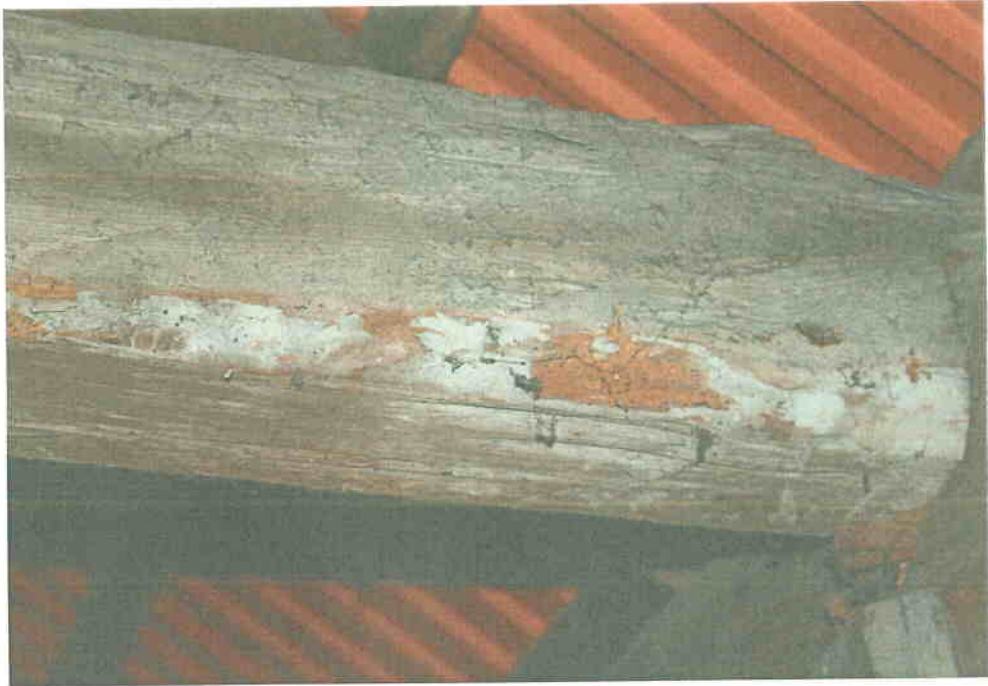
Foto 25.

7. 2. Więźba dachu w chwili obecnej może bezpiecznie przenosić działające na nią obciążenia, lecz systematyczne skraplanie się pary wodnej na dolnej powierzchni pokrycia z blachy fałdowej, powoduje zawilgocenie w pierwszej kolejności łąt, a następnie krokwi i innych elementów więźby, co niewątpliwie pogarsza ich stan techniczny i zmniejsza wytrzymałość .

- Fot. 25. Widok zawilgoconej i powierzchniowo zmurszałej jętki więźby dachowej
- Fot. 26. Widok połączenia krokwi z murłatą i widok łąt więźby dachowej
